Abschlußbericht

Projekt: Vergleichende Untersuchungen zum Verformungsverhalten von Betonpflasterflächen mit vermörtelten Fugen unter horizontaler Belastung

Auftraggeber: Apa Tec Advanced Pavement Technology AG
Geschäftsbereich STEIN TEC®
CH-4310 Rheinfelden

Auftragnehmer: Technische Universität Dresden
Professur für Straßenbau

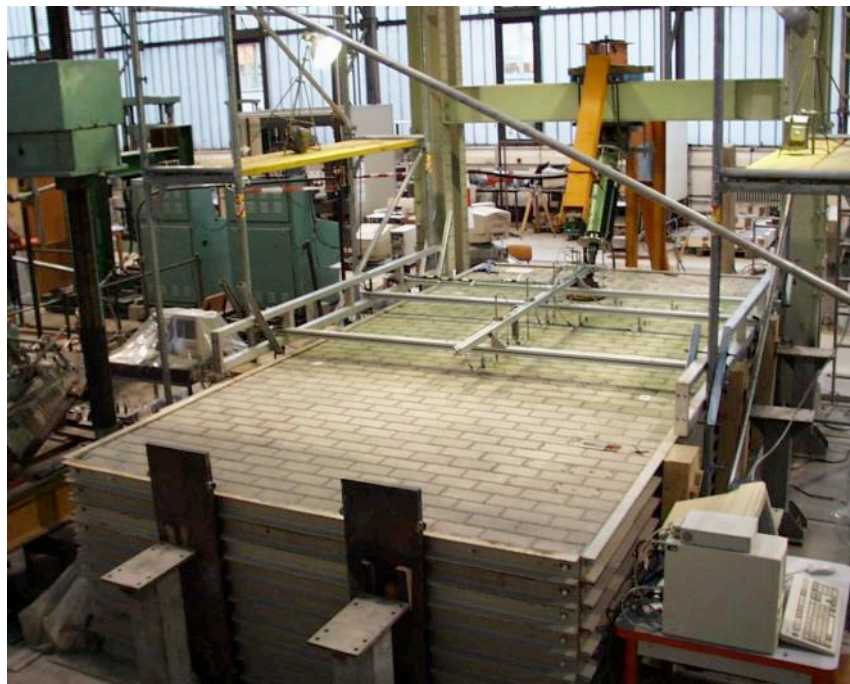
Abb. 1: Ansicht des Versuchsstandes

Der Straßenaufbau wurde in einen Versuchskasten mit einer Höhe von 1,00 m eingebaut (Abb. 1). Der Kasten bestand aus Stahlprofilen U 100, die an den Ecken mit Winkeln verschraubt waren. Zur Versteifung stützten sich die Seitenwände mit Holzzwischenlagen gegen Stahlstützen.

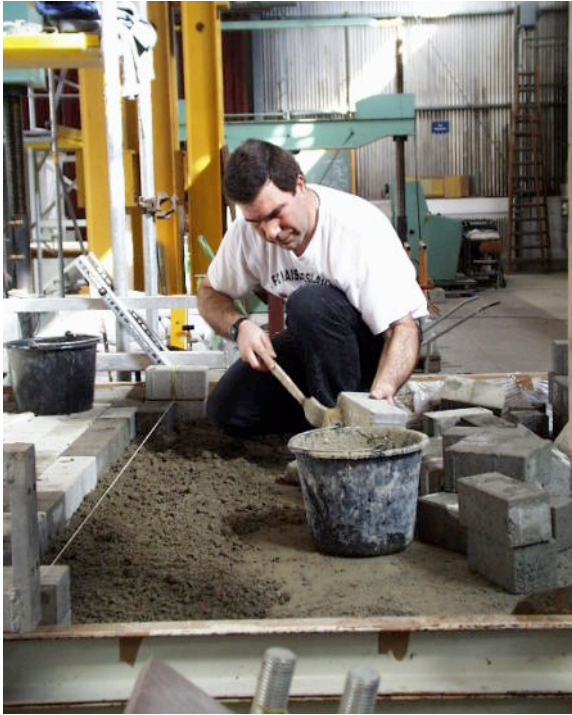
Abb. 2: Auftragen der Haftbrücke und Einbau des Pflasters

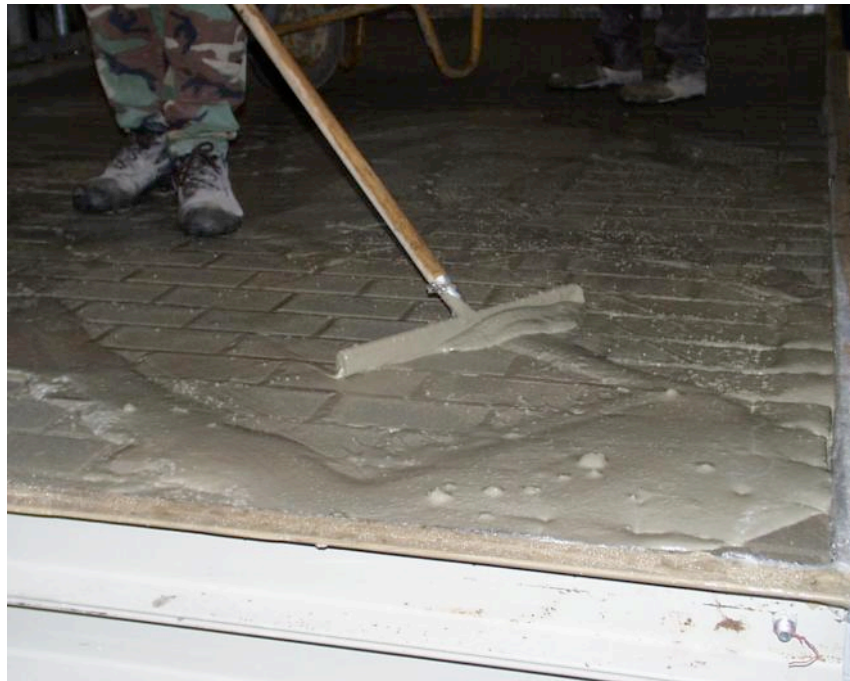
Abb. 3: Einbringen des Fugenmörtels

Im ersten Versuch wurde auf die 29 cm dicke Schottertragschicht eine Tragschicht aus 20 cm Dränbeton aufgebracht. Der Dränbeton wurde vom Betonwerk mit einem Transportbetonmischer angeliefert und mit einem Krankübel im Versuchsstand eingebaut. Die Verdichtung erfolgte in drei Lagen mit einer Vibrationsplatte. Zur Nachbehandlung wurde eine Kunststoffolie aufgelegt. Das Pflaster wurde fünf Tage nach der Herstellung der Tragschicht eingebaut. Nach dem Aufbringen der Haftbrücke wurden die Pflastersteine in den frischen Bettungsmörtel gelegt und in der Höhe nach einer gespannten Schnur ausgerichtet (Abb. 2). Der Einbau erfolgte in Lastrichtung. Nachdem die Pflastersteine auf der gesamten Fläche verlegt waren, wurde der sehr dünnflüssige Fugenmörtel über der Fläche ausgegossen und mit einem Gummischieber verteilt (Abb. 3). Es erfolgte keine Nachbehandlung der Pflasterfläche.

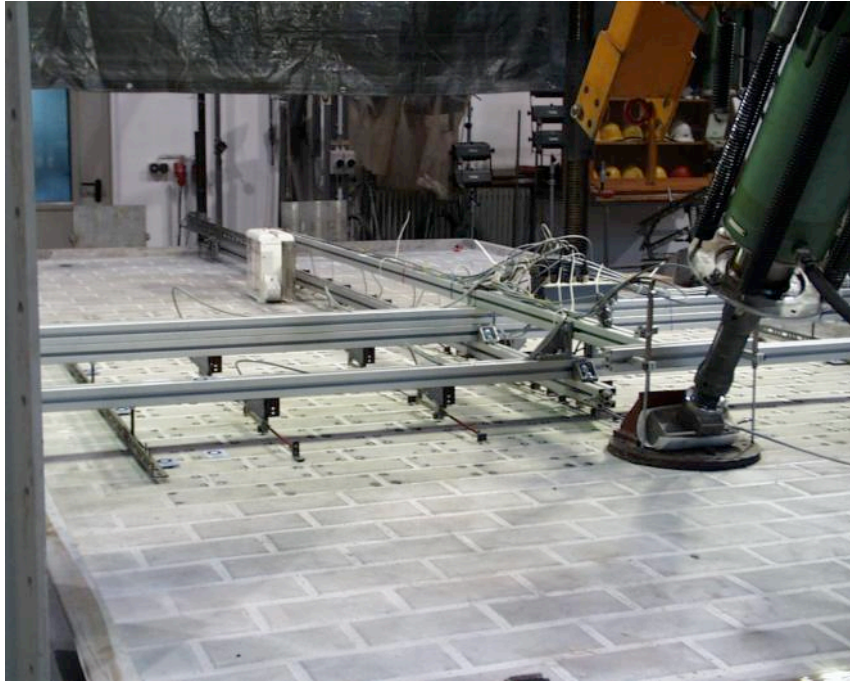
Abb. 5: Belastungszylinder und Wegaufnehmer im Meßgerüst

Zur Messung der Verformungen an den Pflastersteinen kamen induktive Wegaufnehmer zum Einsatz. Die Wegaufnehmer waren an einem Meßgerüst befestigt, das unabhängig vom Versuchskasten aufgestellt war (Abb. 5). So ließ sich verhindern, daß Schwingungen auf das Meßgerüst übertragen wurden. Pendelstäbe stellten die Verbindung zwischen Wegaufnehmer und Meßpunkt her (Abb. 6). Aus der Anordnung der Wegaufnehmer leiteten sich die Vorzeichendefinitionen der Verformungen ab. Für vertikale Verformungen gilt, daß ein positives Vorzeichen eine Einsenkung (Verformung nach unten) anzeigt. Bei den horizontalen Verformungen gibt ein negatives Vorzeichen die Bewegung vom Lasteinleitungspunkt weg an.

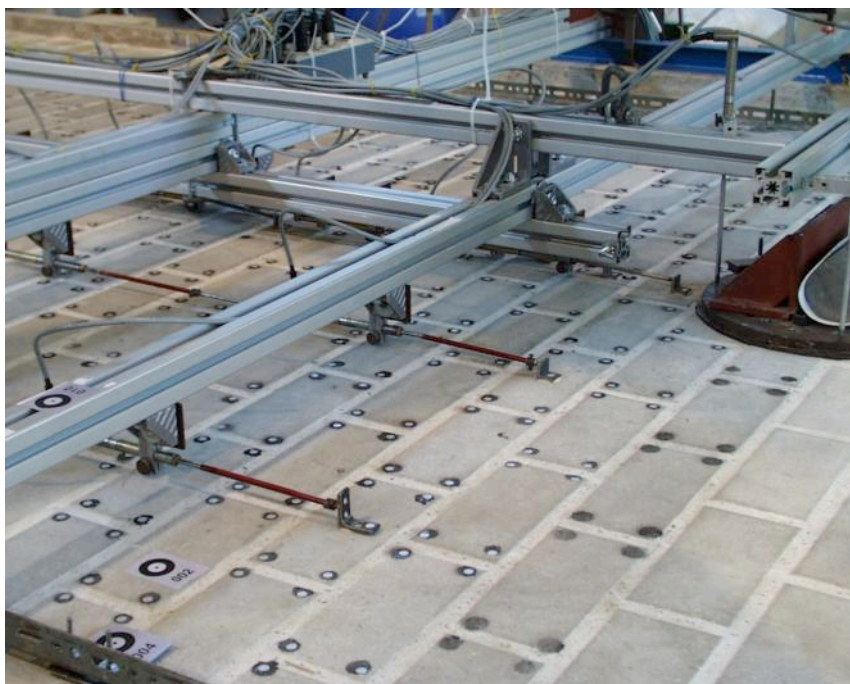
Abb. 6: Induktive Wegaufnehmer mit Meßpunkten und Pendelstäben

Zur Messung der horizontalen Verformungen befanden sich Wegaufnehmer in der horizontalen Lastachse sowie in zwei weiteren Achsen neben der Lastachse (Abb. 6). Die vertikalen Verformungen wurden mit drei Wegaufnehmern auf der Lastplatte gemessen, die in den Drittelpunkten am Rand angeordnet waren. Die Anordnung der Wegaufnehmer auf der Lastplatte zur Messung der vertikalen Verformungen ist in Abb. 7 dargestellt.

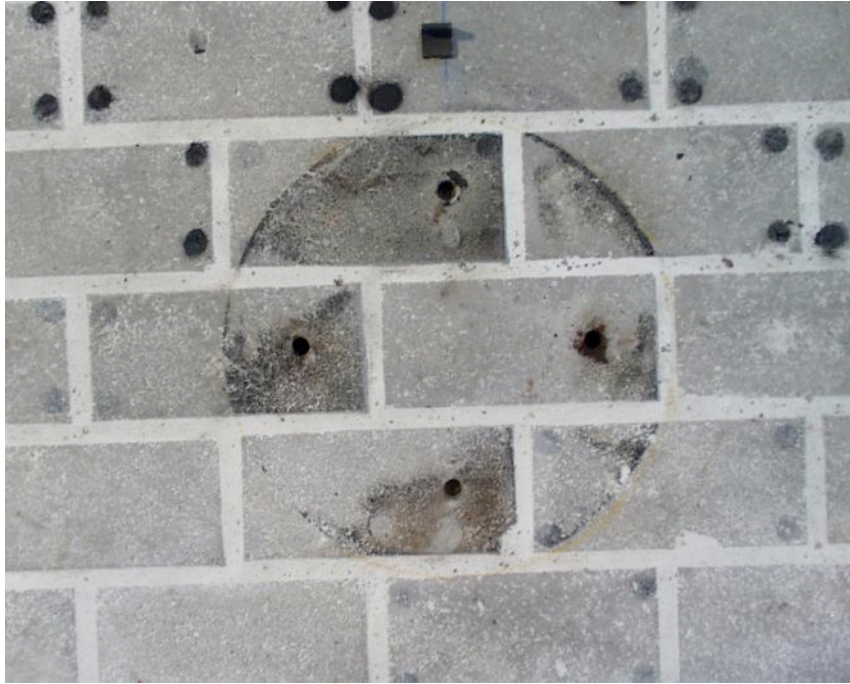
Abb. 8: Bereich der Lastplatte nach 2,5 Mio Lastwechseln

Nach Beendigung der Versuche wurden die Pflasterflächen einer augenscheinlichen Kontrolle unterzogen. Es waren dabei keine Risse oder sonstigen Veränderungen oder Beschädigungen festzustellen. Auch im Bereich der Lasteinleitung waren keine Veränderungen gegenüber dem Ausgangszustand erkennbar (Abb. 8).

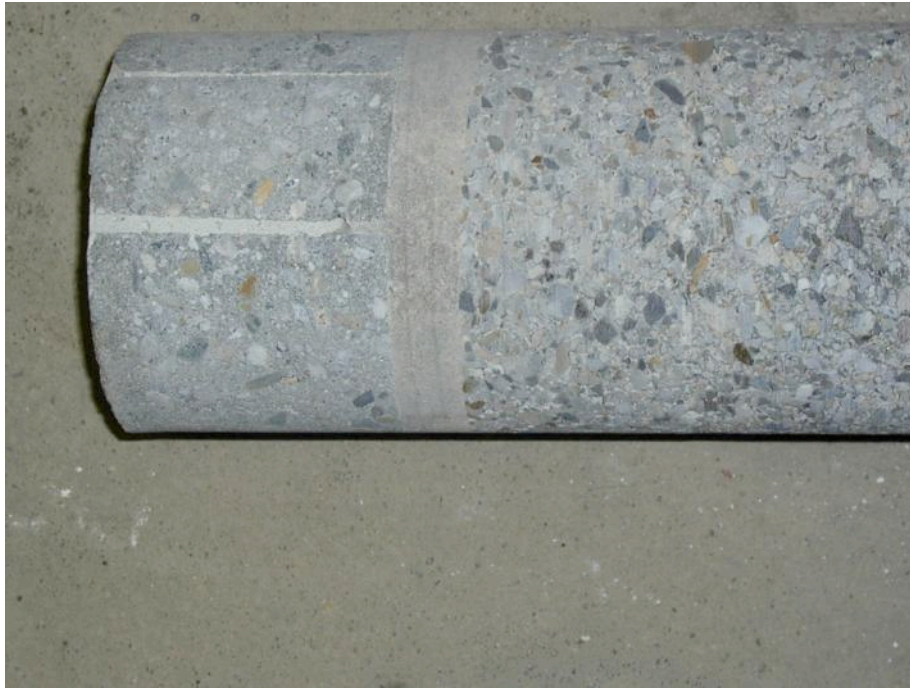
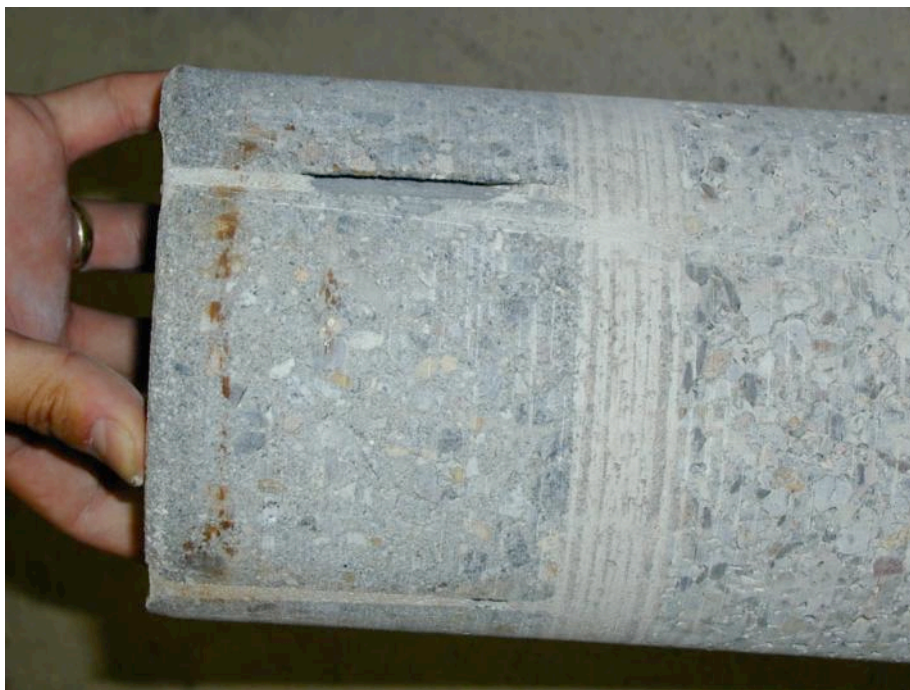
Abb. 9 a/b: Ansicht der Fugen nach Beendigung der Versuche (Pflaster auf Dränbetontragschicht)

Beim Ausbau der Steine zeigte sich, daß infolge handwerklicher Unzulänglichkeiten einige Fugen Kavitäten aufwiesen. (Bohrkern Abb 9b) Im Vergleich dazu zeigt sich die vollständige Fugenfüllung und der gute Haftverbund des Systems Fuge-Stein-Bettung-Tragschicht in Abb 9a. An einzelnen Stellen traten die Kavitäten bis an die Oberfläche (Abb 10, nach dem Versuch). Trotzdem breitete sich unter der Schwingbeanspruchung auch von diesen Fehlstellen kein Riss aus oder traten sonstige Verformungen/Defekte auf. Der Schichtenverbund zwischen Pflastersteinen und Bettungsmörtel konnte subjektiv als gut eingeschätzt werden.

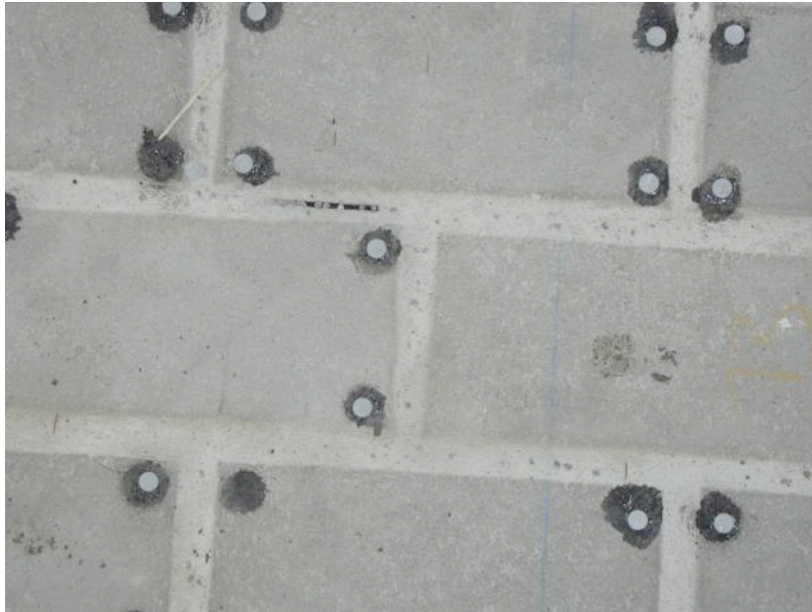
Abb. 10: Ansicht der Fugen nach Beendigung der Versuche (Pflaster auf Schottertragschicht)
